**N° 56/2016 – 2021**

**Pont Migros – Assainissement mesures d’urgence**

## PONT « MIGROS » SUR RC 179

## RAPPORT TECHNIQUE

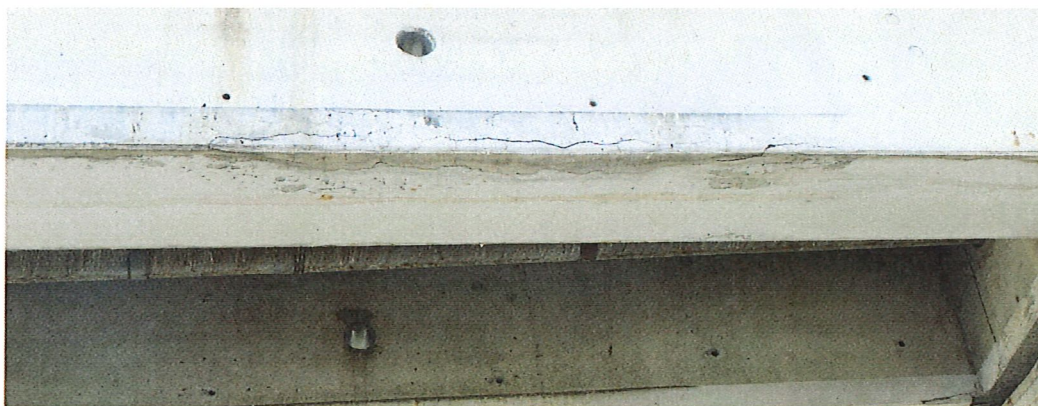
La carbonatation a engendré une fissuration visible des poutres préfabriquées en béton armé. Avec le temps et l'affaiblissement du béton de surface, des agrégats chutent sur la chaussée.

Figure 2-1 : Fissuration des poutres préfabriquées de bord

Les intervention urgentes regroupent les mesures rapides à entreprendre afin de limiter les risques liés à la chute d'éléments. Elles sont d'autant plus nécessaires que l'OFROU a signalé cette problématique par courrier le 14 août 2017. Ainsi, pour éviter toute chute de matériaux sur la chaussée, les mesures urgentes consistent, tout d'abord, de ramasser les éclats de béton en surface, ensuite, de pratiquer un léger piquage des zones présentant des défauts et, finalement, de rhabiller les zones piquées afin de stabiliser, provisoirement dans l'attente d'une réfection plus générale, les surfaces de béton.

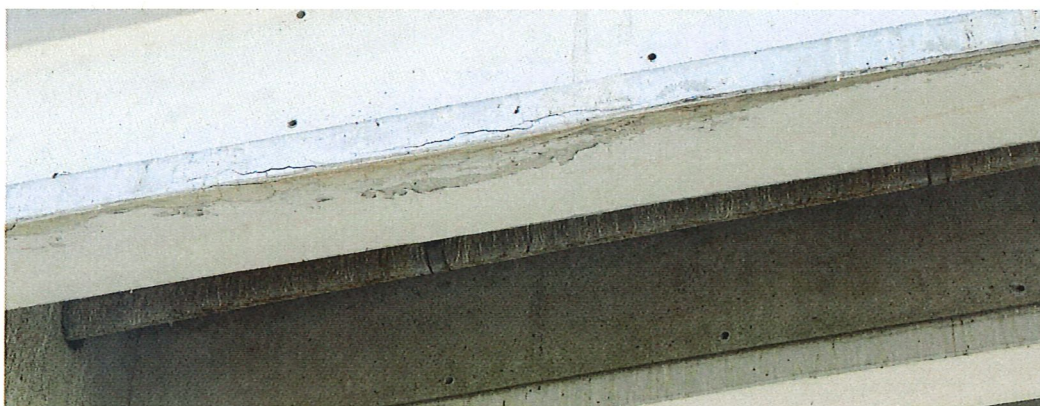
Figure 2-2 : Fissuration des poutres préfabriquées de bord

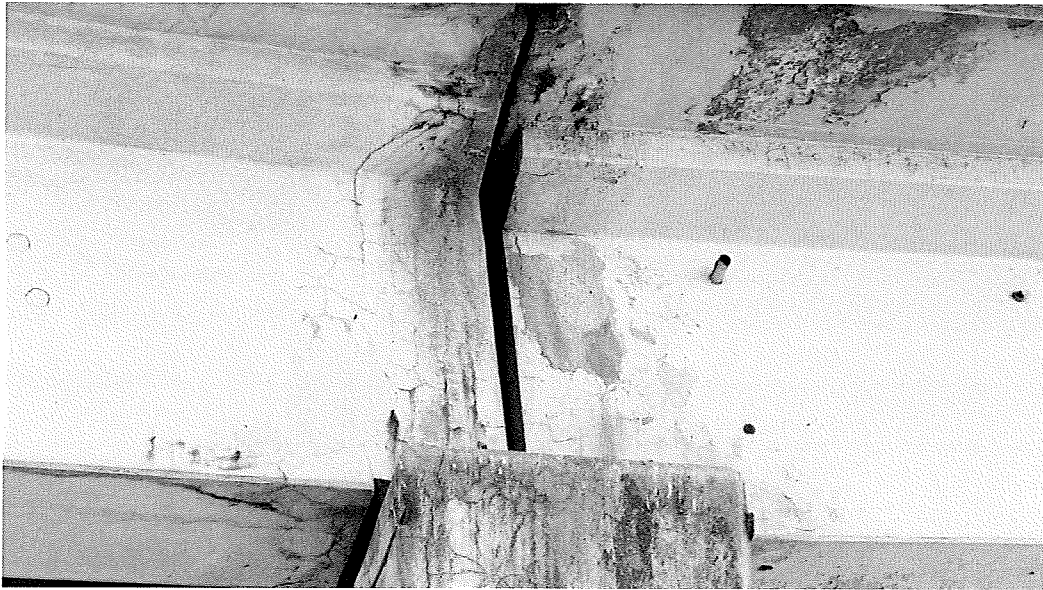
Figure 2-3 : Fissuration des poutres sur appui

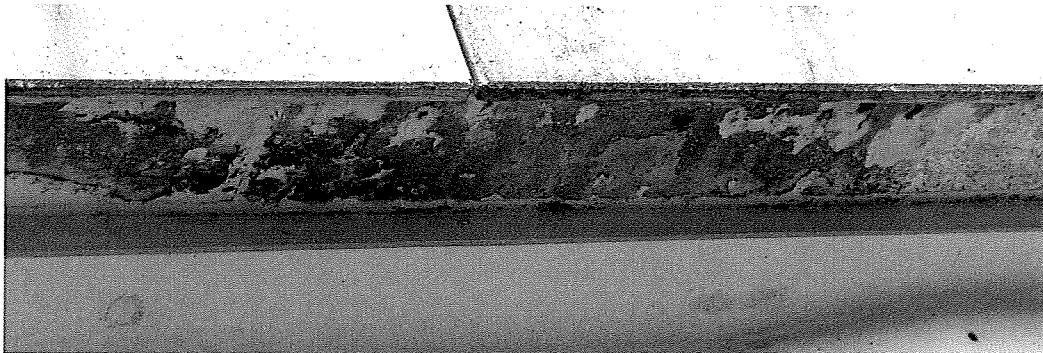
Avec les infiltrations d'eau dues au détail des éléments préfabriqués de bordure, l'enrobage des sous-faces du tablier est fortement endommagé. A nouveau, l'eau provoque l'affaiblissement du béton de surface et, ultérieurement, la chute de cette couche.

Figure 2-4 : Décollement de la surface d'enrobage de béton

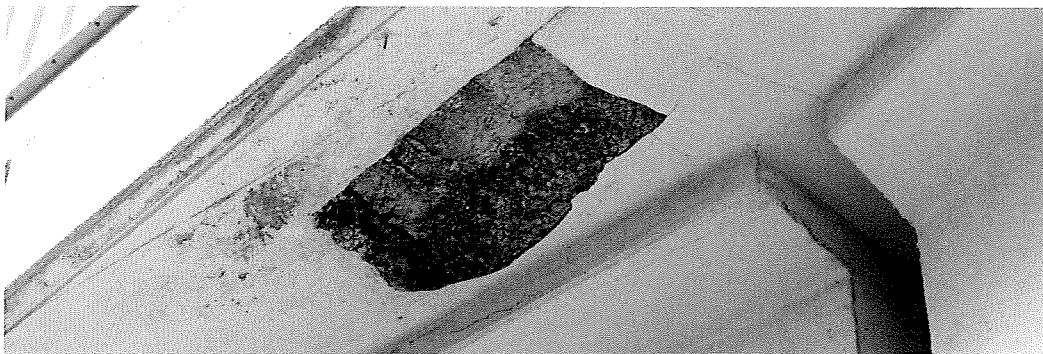
Figure 2-5 : Apparition des armatures

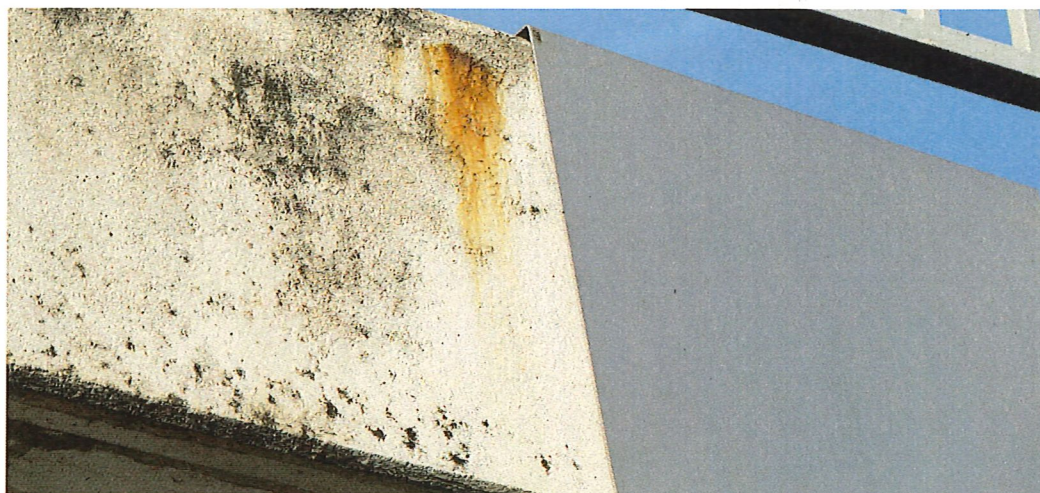
Le système de bordures exécuté avec des éléments préfabriqués présentent de légères dégradations en surface. Il devra néanmoins être étudiés une solution pour les éliminer dans le projet de réfection globale. En effet, ce détail de bord permet l'infiltration d'eau qui favorise la dégradation des sous-faces du tablier ainsi que des poutres de bord.

Figure 2-6 : Rouille de l'armature

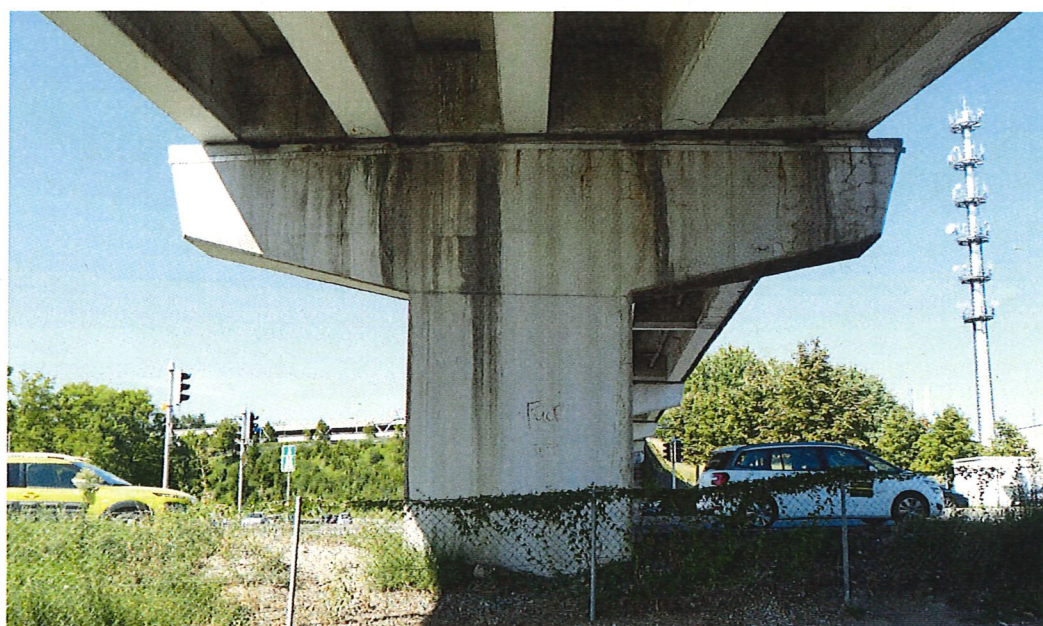
Les piles centrales ceinturant la RC 179 sont aussi sujettes à d'importants phénomènes de carbonatation. Cette dégradation plus avancée des piles centrales s'explique par la proximité des gaz d'échappement ainsi que par la présence du joint dans le tablier.

Figure 2-7 : Dégradation de la pile n°2

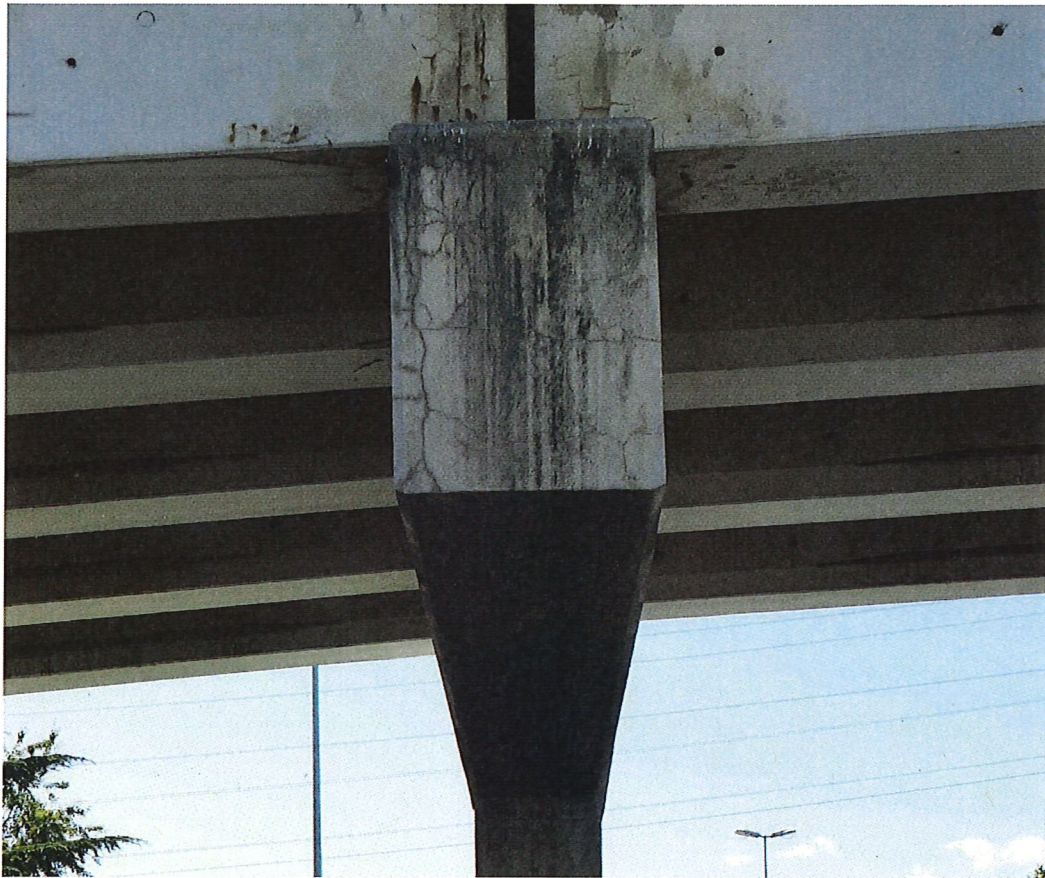
Figure 2-8 : Dégradation de la tête de pile n°2

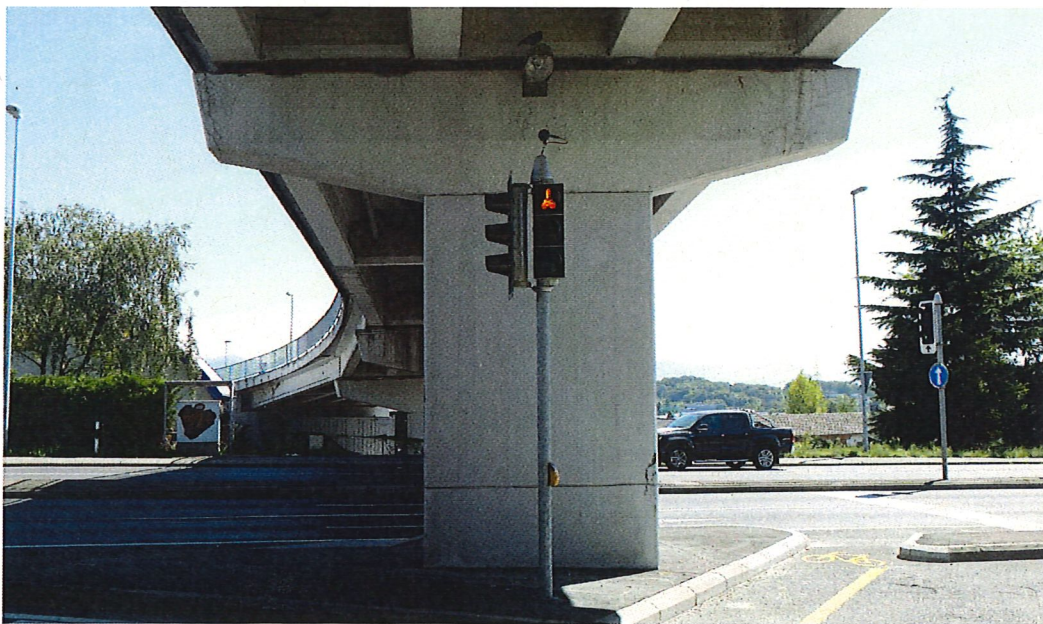
Figure 2-9 : Dégradation de la pile n°3

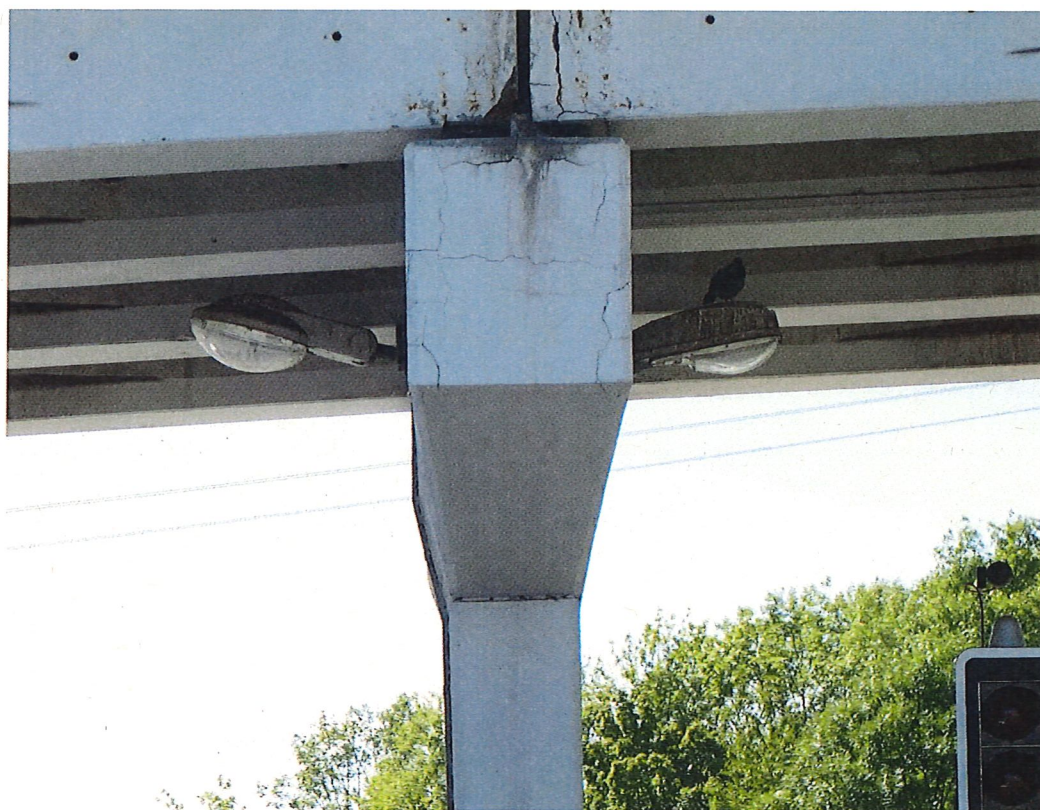
Figure 2-10 :: Dégradation de la tête de pile n°3
