**Préavis de la Municipalité au Conseil communal**

**N° 68/2016 – 2021**

**Passerelle « Jura » – Réfection de la pile, réfection  
et étanchéité du tablier**

## PASSERELLE JURA SUR LA RUE DU JURA – DP58

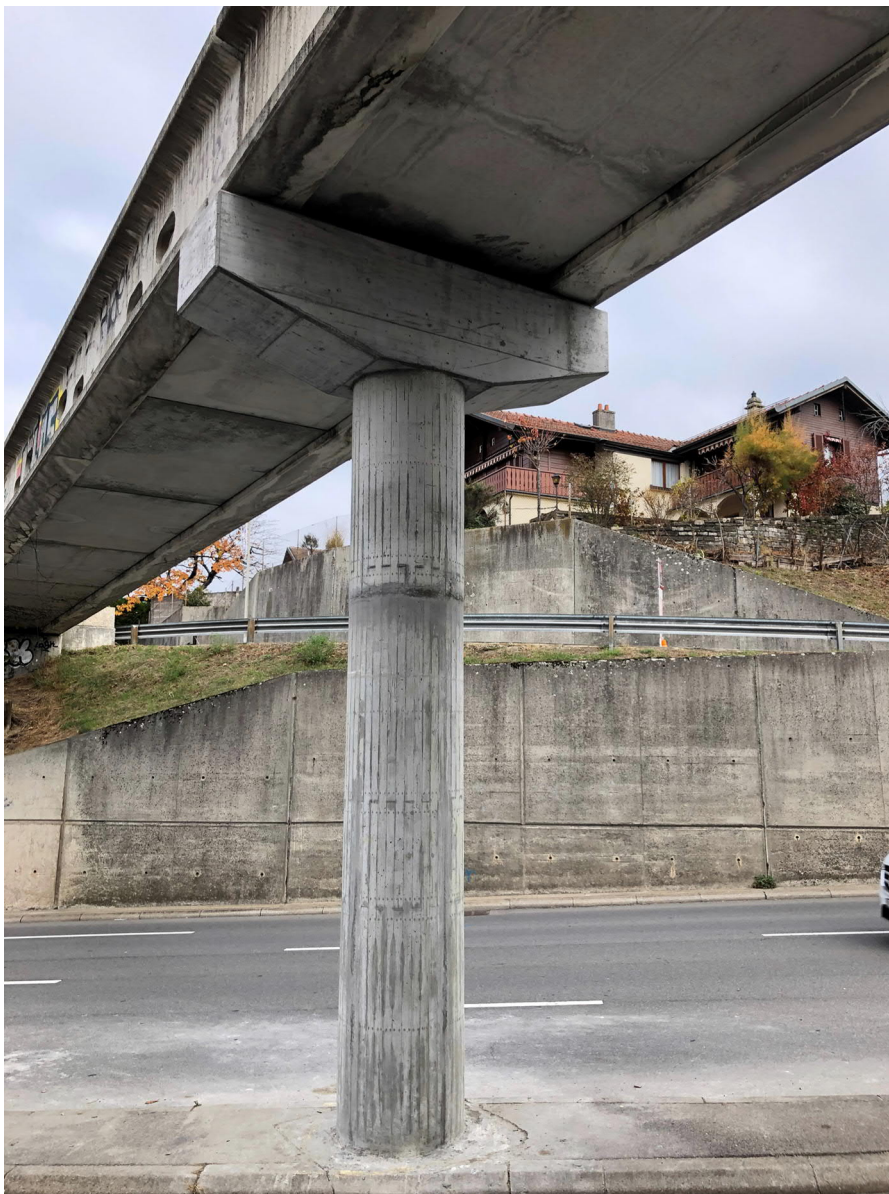
Durant le dernier trimestre de l'année 2018, les travaux découlant des interventions urgentes furent effectués. Les travaux concernaient principalement l'assainissement de la pile n°1 qui présentait de graves altérations dues à la carbonatation et à l'eau.

Figure 1-3 : Pile n°1 après travaux d'assainissement

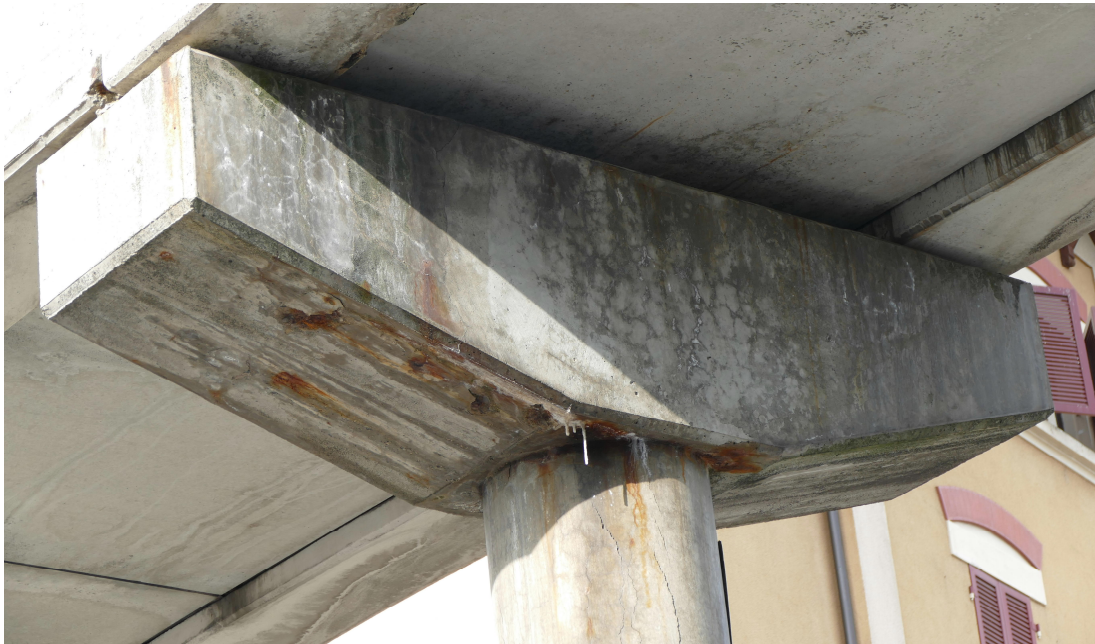
Les interventions urgentes furent réalisées lors des travaux de 2018. Elles eurent pour but de limiter les risques liés à la chute d'éléments et d'assainir au plus vite la pile n°1 qui présentait de fortes dégradations.

Figure 2-1 : Tête de pile n°1 avant assainissement

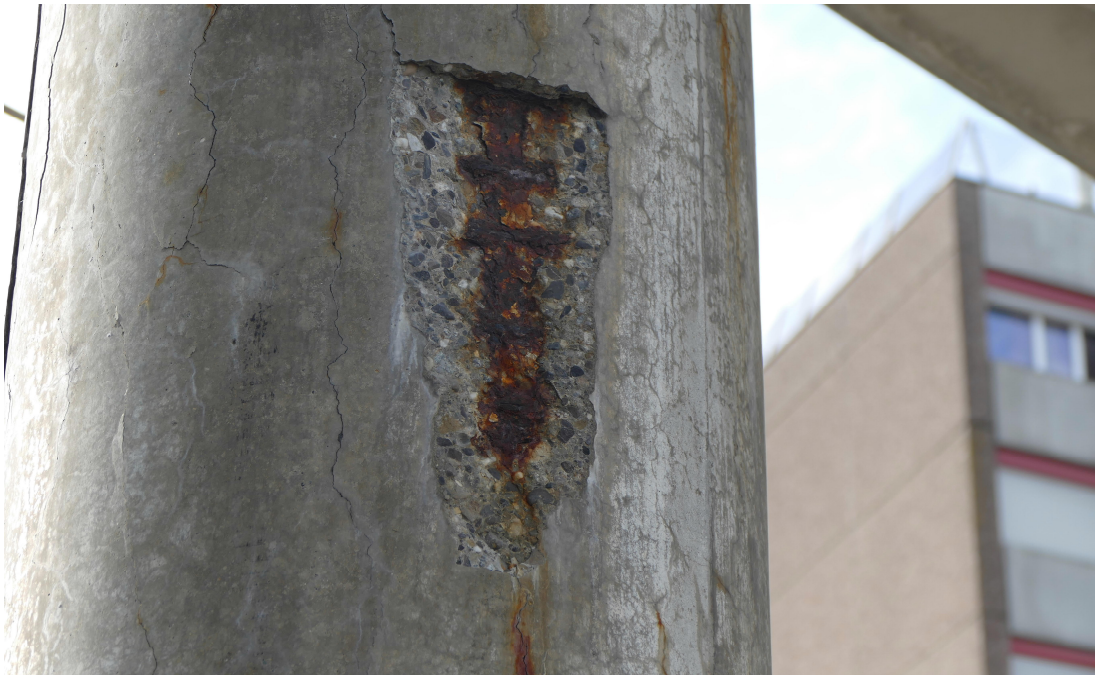
Figure 2-2 : Pile n°1 avant assainissement

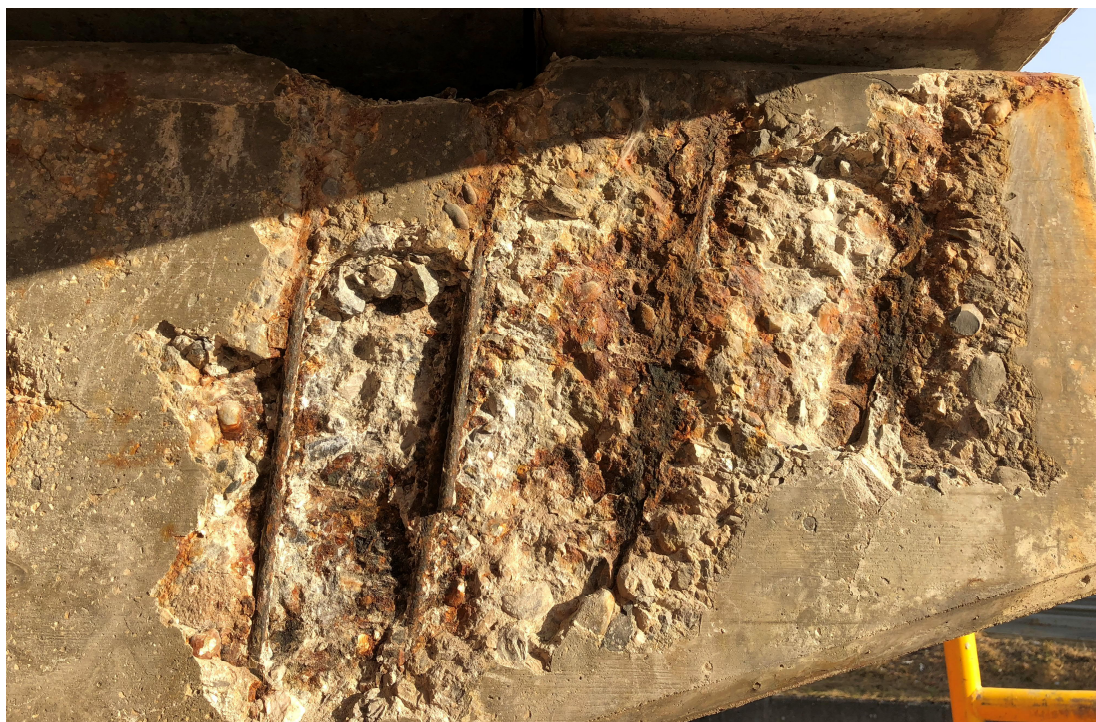
Figure 2-3 : Tête de pile n°1 durant travaux de piquage

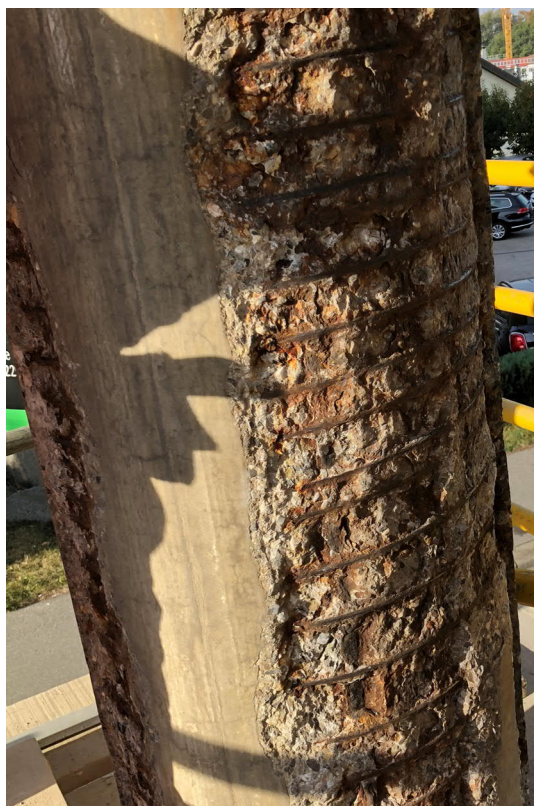
Figure 2-4 : Pile n°1 durant travaux de piquage

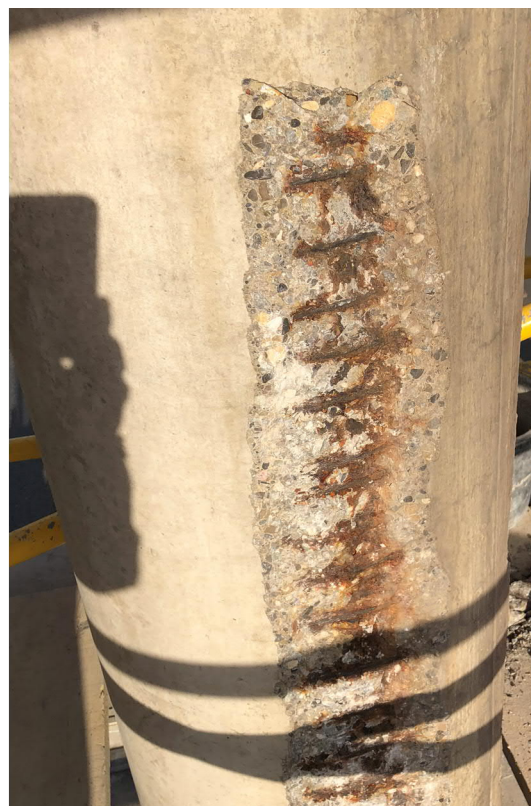
Figure 2-5 : Pile n°1 durant travaux de piquage

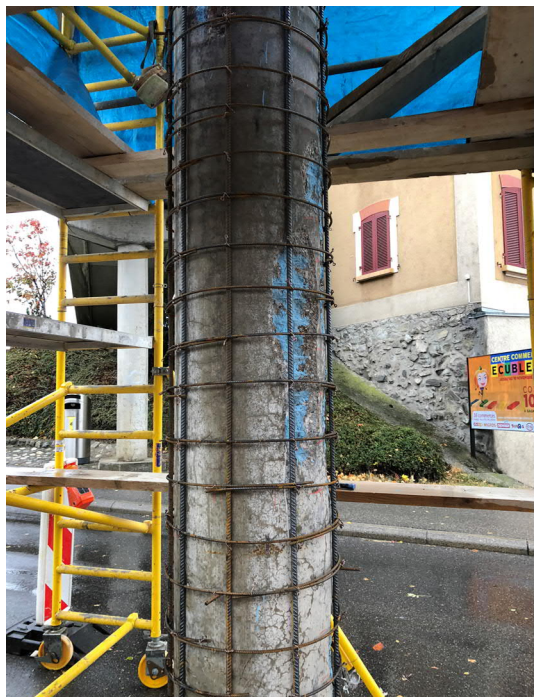
Figure 2-6 : Pile n° durant travaux de bétonnage

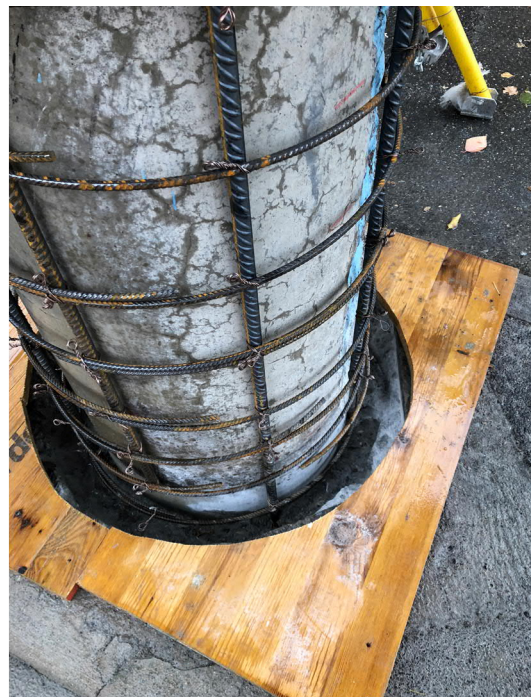
Figure 2-7 : Pile durant travaux de bétonnage

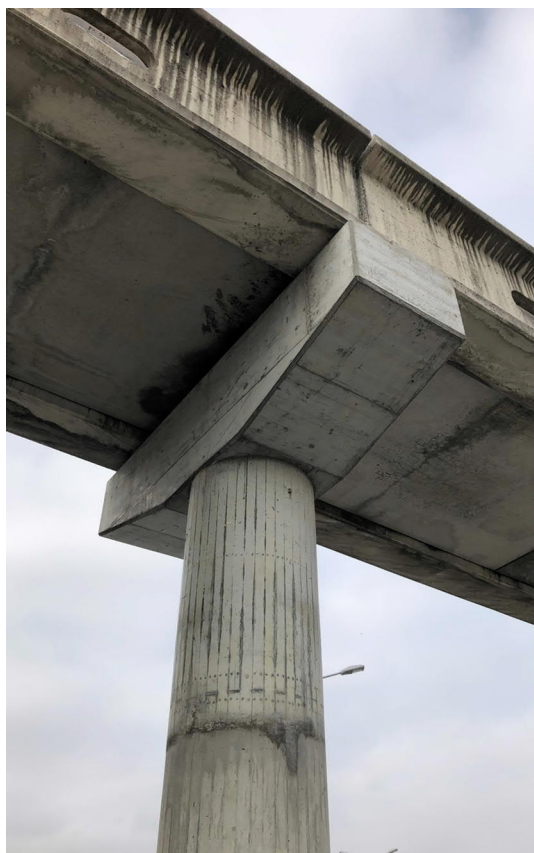
Figure 2-8 : Pile n°1 après travaux d'assainissement

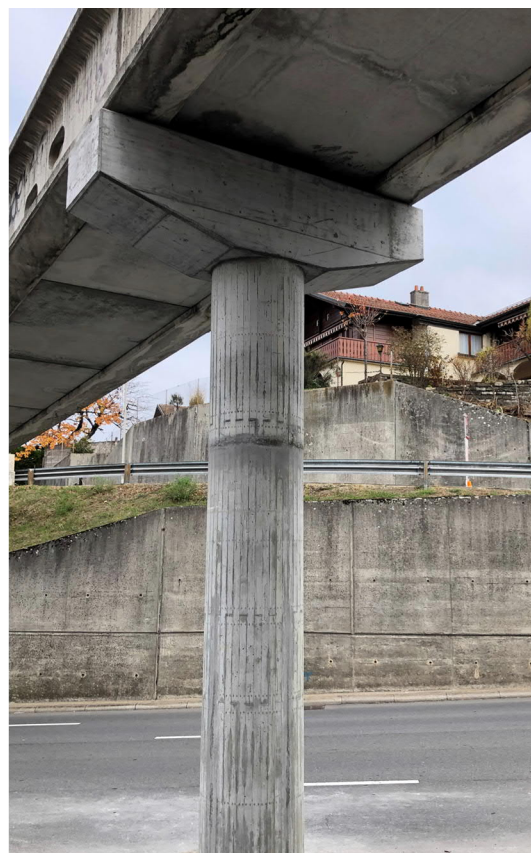
Figure 2-9 : Pile n°1 après travaux d'assainissement

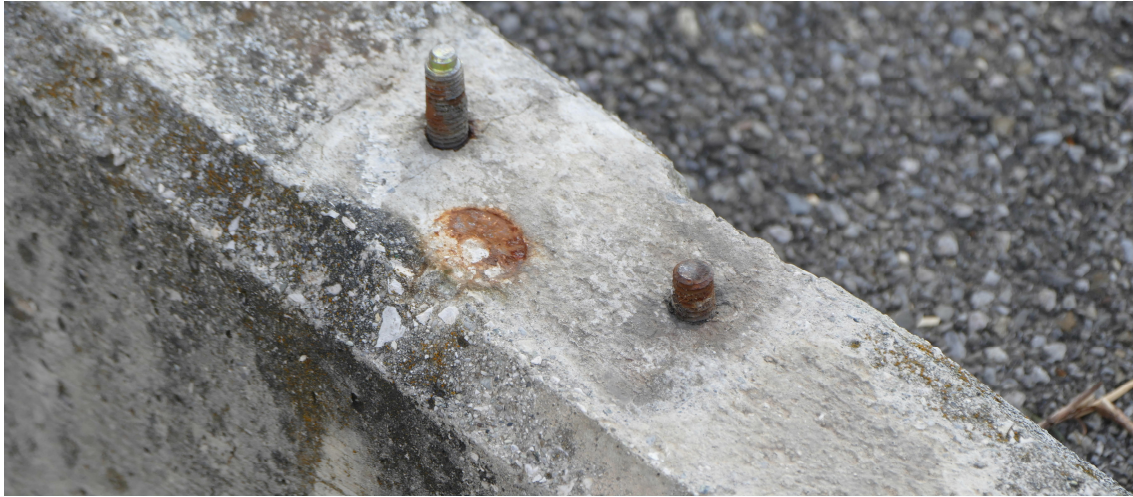
Une autre intervention mineure eut lieu durant les travaux d'assainissement de la pile. Elle consistait à scier des tiges filetées dépassant du muret et présentant des risques pour les usagers.

Figure 2-10 : Tiges filetées avant travaux d'assainissement
