**N° 56/2016 – 2021**

**Pont Migros – Assainissement mesures d’urgence**

## PONT « MIGROS » SUR RC 179

## RAPPORT TECHNIQUE

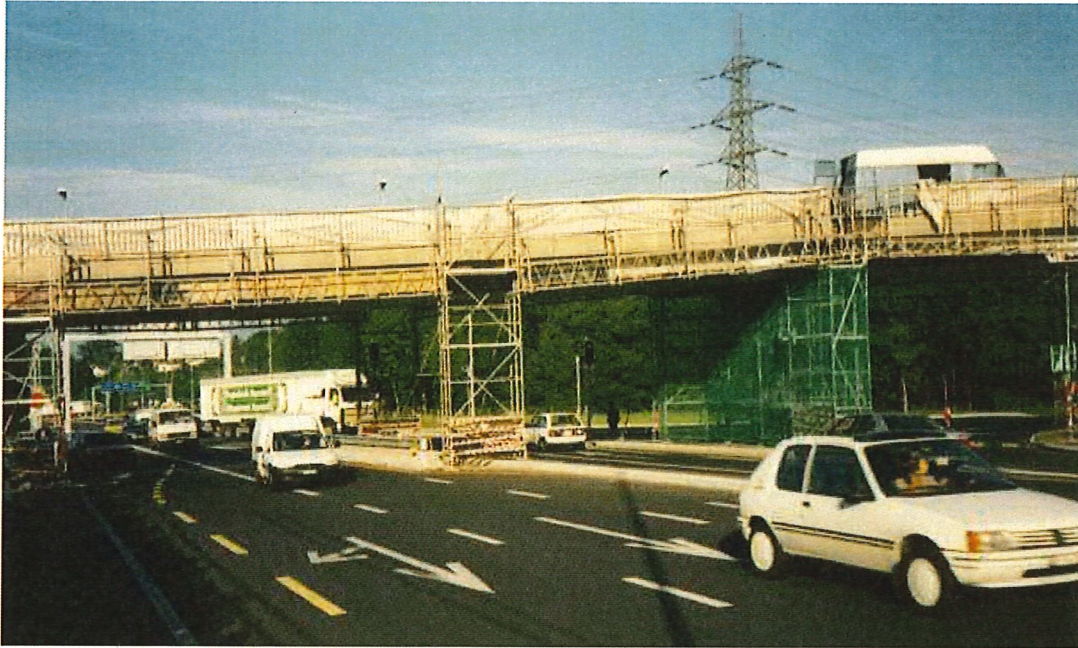
Figure 1-3 : Réfection globale de l'ouvrage

En 1997, une réfection du pont fut effectuée. Plusieurs réparations locales et un traitement contre la carbonatation sur les piles, les poutres, l'intrados du tablier et les bordures ont été réalisés. L'étanchéité du tablier et le revêtement ont été entièrement refaits.

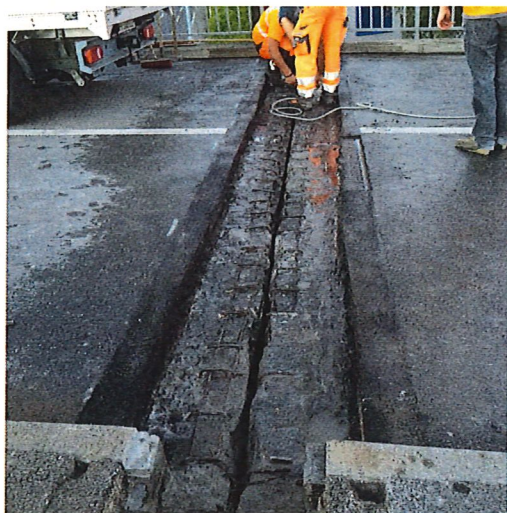
Figure 1-6 : Remplacement du joint – Durant travaux

En 2014, le joint de dilatation, au droit de la deuxième pile depuis la rue de Morges, a été entièrement remplacé par un joint mécanique du type MAGEBA RE-LS 100 et un raccord au revêtement a été réalisé avec un mortier ROBOFLEX.
