commune de  
**CRISSIER**

**Préavis de la Municipalité au Conseil communal**

**N° 79/2016-2021**

**Restauration du Temple**

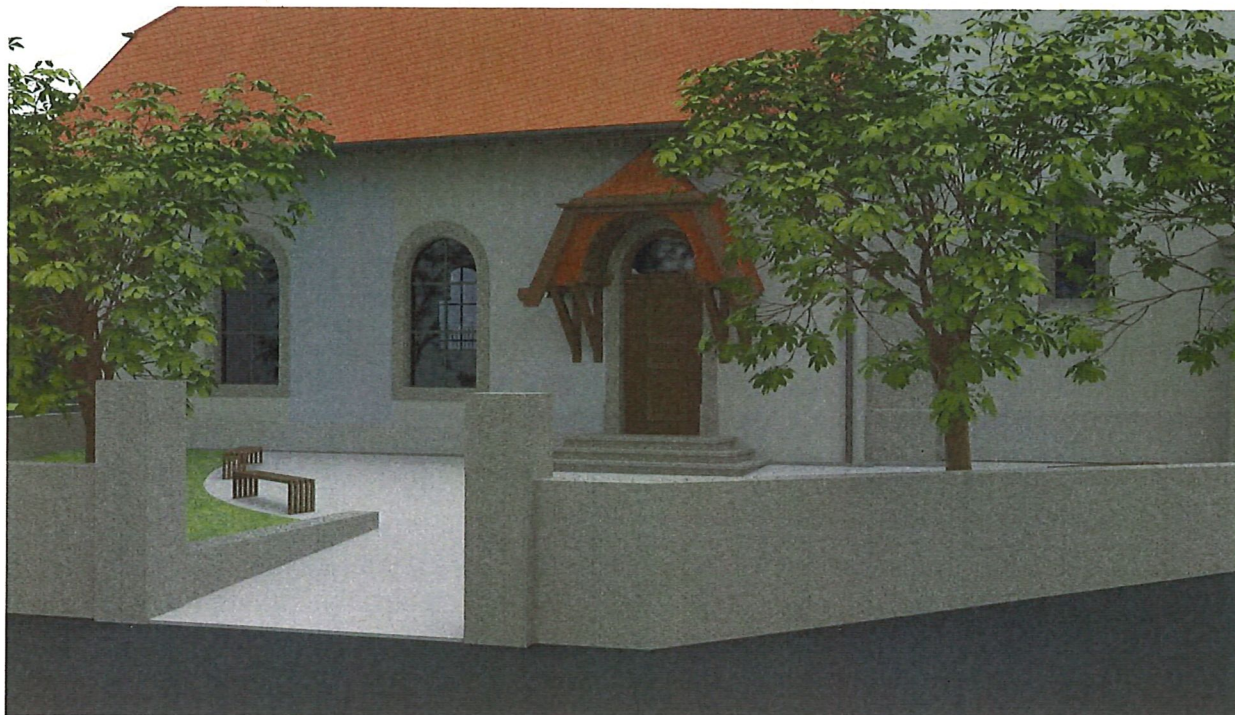
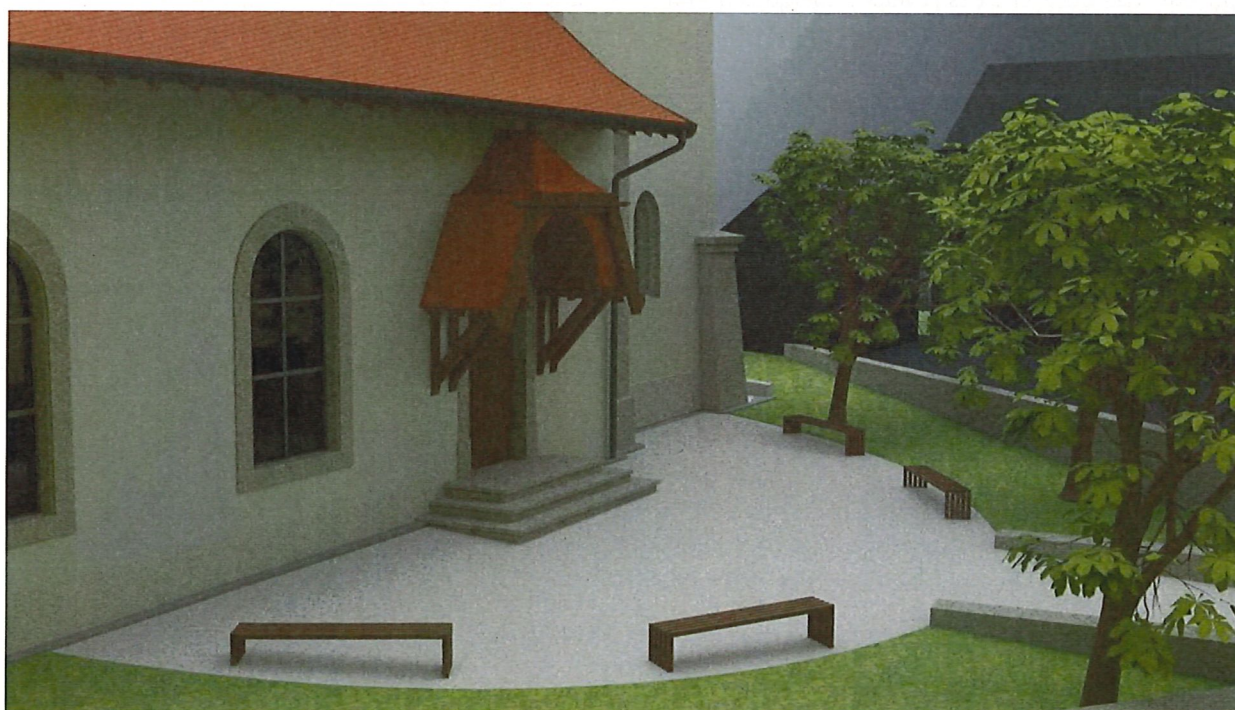
Le projet propose d'assumer les qualités et les défauts des deux accès et d'inverser leurs fonctions. Le Temple est « retourné ». Le porche actuel devient une entrée secondaire alors que l'entrée secondaire devient l'entrée principale. Cette inversion implique de réétudier l'aménagement et l'utilisation intérieure d'un point de vue cultuel et culturel (cf. point « Typologie »).

Un perron et un parvis minéral partiellement végétalisé viendraient prendre place devant la nouvelle porte d'entrée. Les arbres existants seront conservés.

Il est également proposé de modifier l'entrée qui donne sur le chemin du Casard afin qu'elle devienne accessible aux handicapés. Une simple adaptation de la marche devant l'entrée permettrait de résoudre ce problème.

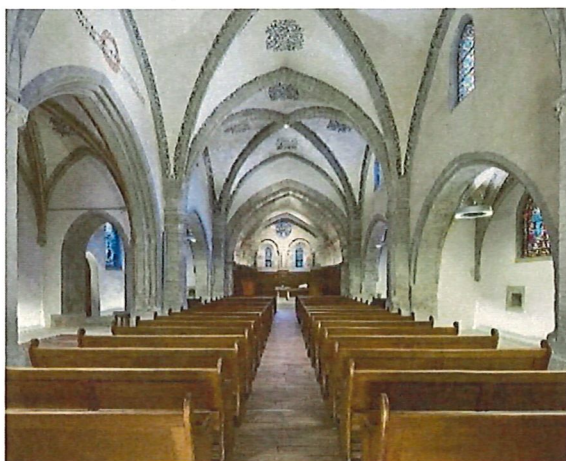
Il est important d'avoir une réflexion sur le fonctionnement même de l'église et, par conséquent, sur sa distribution intérieure. La disposition axiale des bancs, très traditionnelle, est logique. Toutefois, le déplacement de l'entrée principale, à la frontière du chœur et de la nef, peut la remettre en question. La réflexion d'une implantation transversale a été étudiée. Elle présente l'intérêt de centrer l'assemblée, sans l'orienter. Cette disposition apparue au début du XVI<sup>e</sup> siècle, après la Réforme, présente plusieurs avantages : disposition centrée de l'assemblée, distribution périphérique de la circulation, symétrisation du chœur et de l'orgue, possibilité d'utilisation autonome du chœur (il devient chapelle latérale). De plus, il s'avère que l'intelligibilité de la parole lors des sermons est souvent meilleure dans cette configuration. Le renouvellement du chauffage et l'élimination des radiateurs sous les bancs permettraient de rendre les bancs mobiles et ainsi de pouvoir orienter l'église dans les deux axes (cf. exemple au Temple de Nyon avec disposition axiale et transversale).

Le projet vise également à retravailler complètement la partie sous la tribune, de façon à avoir un vrai local technique, dans lequel il serait même possible d'intégrer un espace de rangement. Une cloison vient cacher l'escalier depuis la nef et le petit local sous ce dernier devient sacristie.
